| OPPDAG | <b>Laget, Tvedestrand</b> | DOKUMENTKODE | 814969-RIGberg-NOT-001 |
| EMNE | Ingeniørgeologiske og geotekniske vurderinger | TILGJENGELIGHET | Åpen |

## Skredvurdering

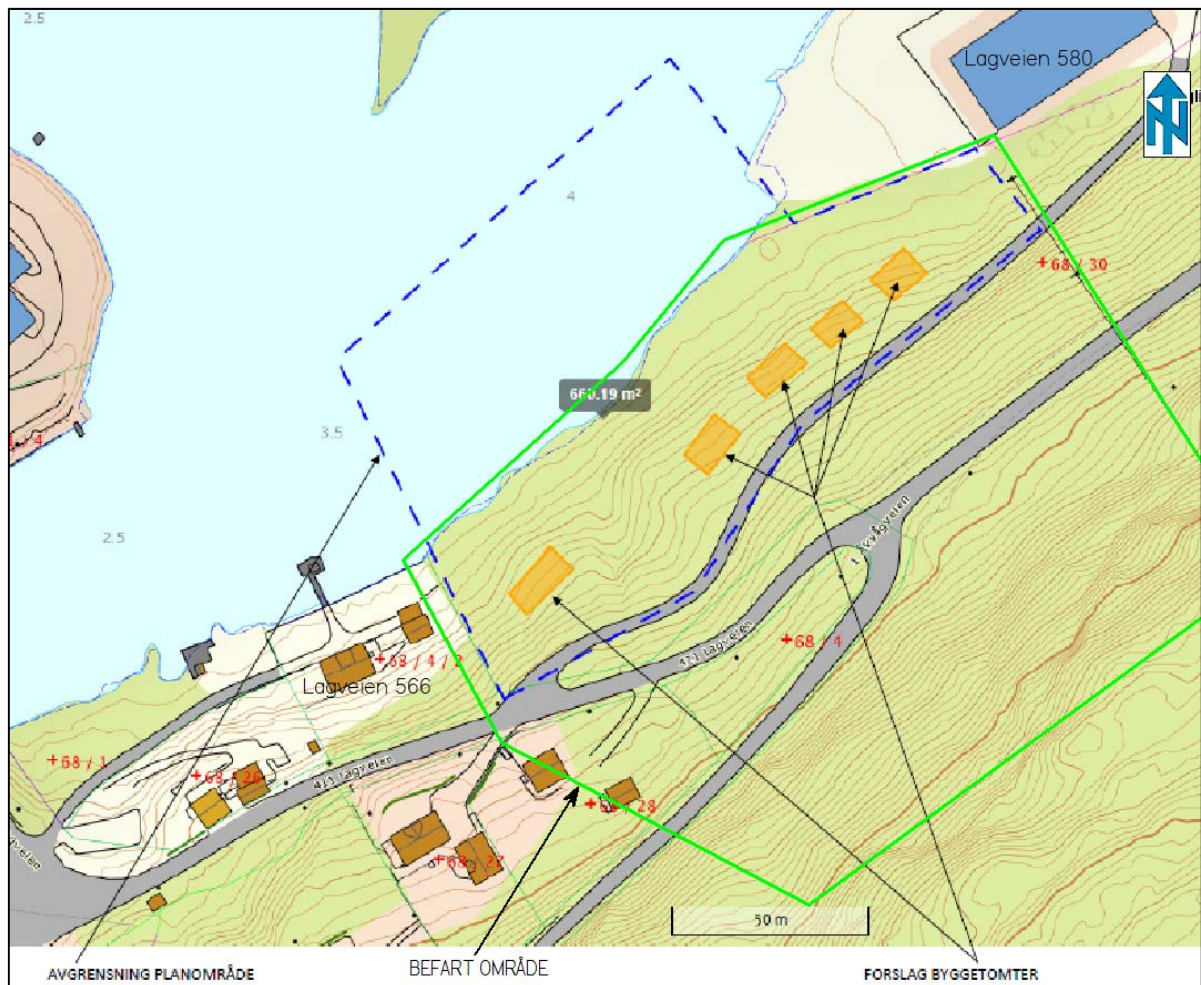
Befaring ble utført 11. juli 2017 av ingeniørgeolog Espen Roe fra Multiconsult. Hallvard Sigurdsøn var med innledningsvis på befaringen. Befart område er indikert med grønt område på figur 1.

Figur 1. Situasjonsplan (Tegning fra oppdragsgiver med påtegning av Multiconsult av befart område).

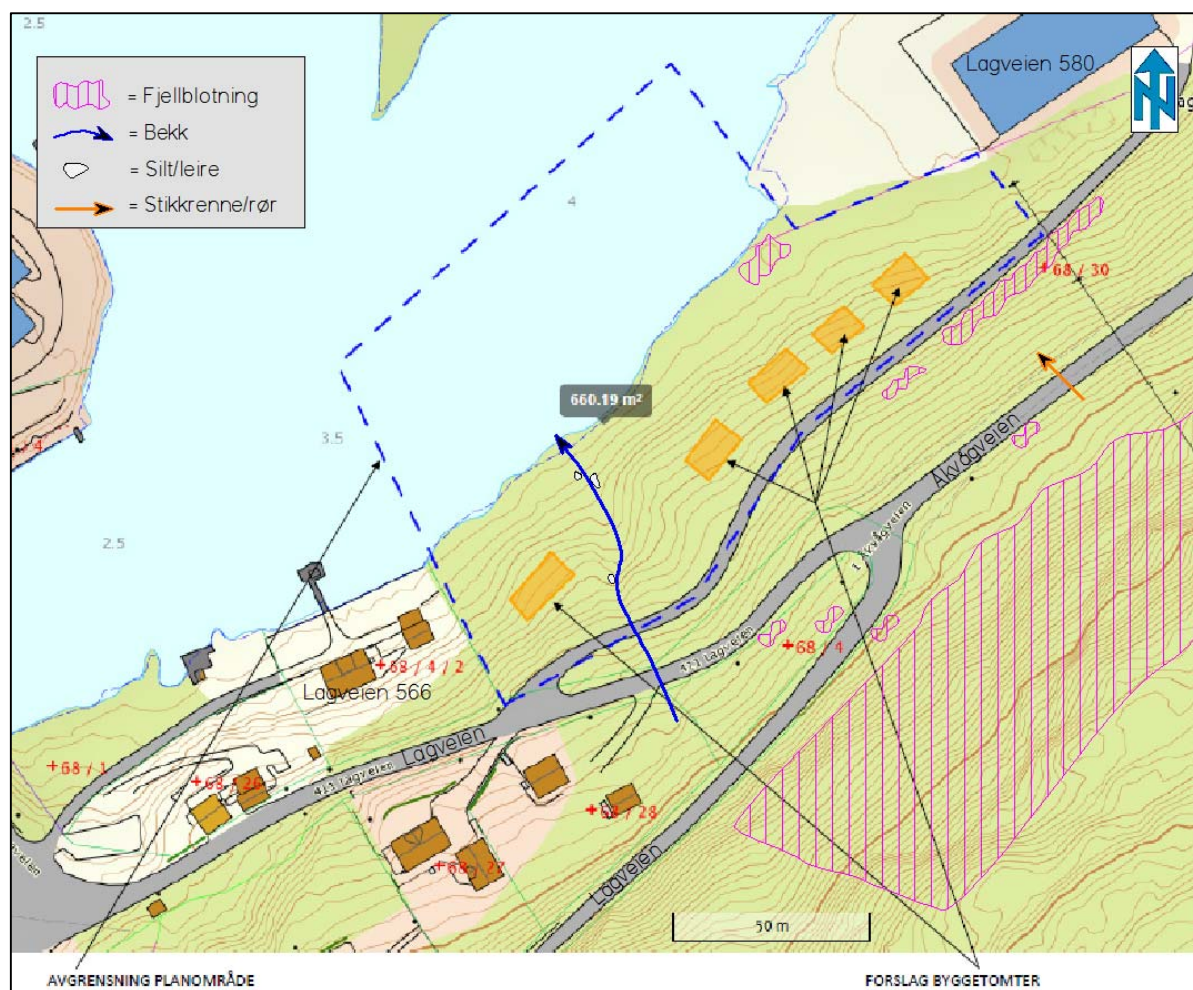
Foreslått reguleringsområde er avgrenset av Lagfjorden i nord. Mot sør er det avgrenset av veien som ender opp i Lagveien 580. Fra Lagfjorden stiger terrenget på mot sørøst. Reguleringsområdet er hovedsakelig dekket av skogsbunn (figur 2 og 3). Det ligger er del løsblokker på bakken i området. Innenfor det foreslåtte reguleringsområdet ble det observert én fjellblotning. Denne ligger nordøst i planområdet (figur 2 og 4).

Figur 2. Situasjonsplan med påtegninger.

Det renner en bekk gjennom den sørlige delen av planområdet og ut i Lagfjorden (figur 2). Det var ingen vannføring i bekken på befaringsdagen. Nedslagsfeltet til bekken er begrenset, og bekken vil sannsynligvis være preget av flomvannføring i perioder med mye nedbør.

Det ble også registrert en stikkrenne som er lagt i rør under Åkvågveien i den nordøstre delen av planområdet (figur 2). Vann som ledes gjennom røret vil drenere mot den nordøstre delen av planområdet.

Vi anbefaler at det prosjekteres tiltak for å hindre mulige uønskede hendelser under perioder med mye nedbør. Prosjekteringsarbeider må utføres av fagpersoner med kunnskap og erfaring med vannhåndtering.

Også stikkrennen som er lagt i rør under Åkvågsveien i den nordøstre delen av planområdet bør vurderes av fagperson for å vurdere om flomvann gjennom denne vil kunne påvirke planområdet og tomtene som ligger nedenfor.

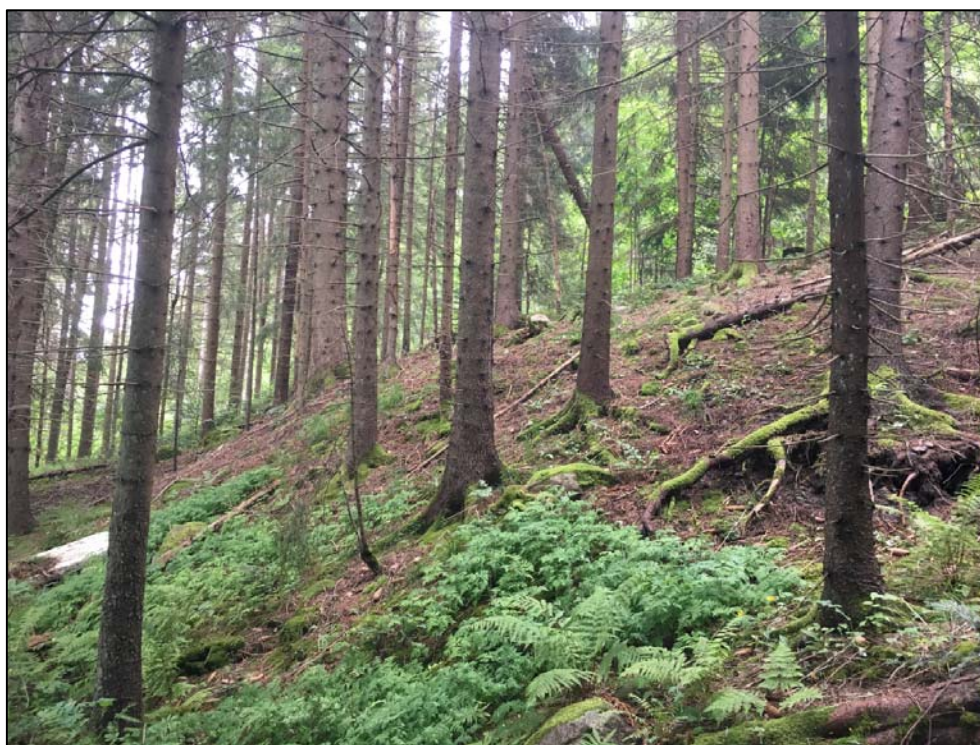
Figur 3. Typisk bilde av terrenget i planområdet. Granskog og skogsbunn med en del steinblokker på bakken.

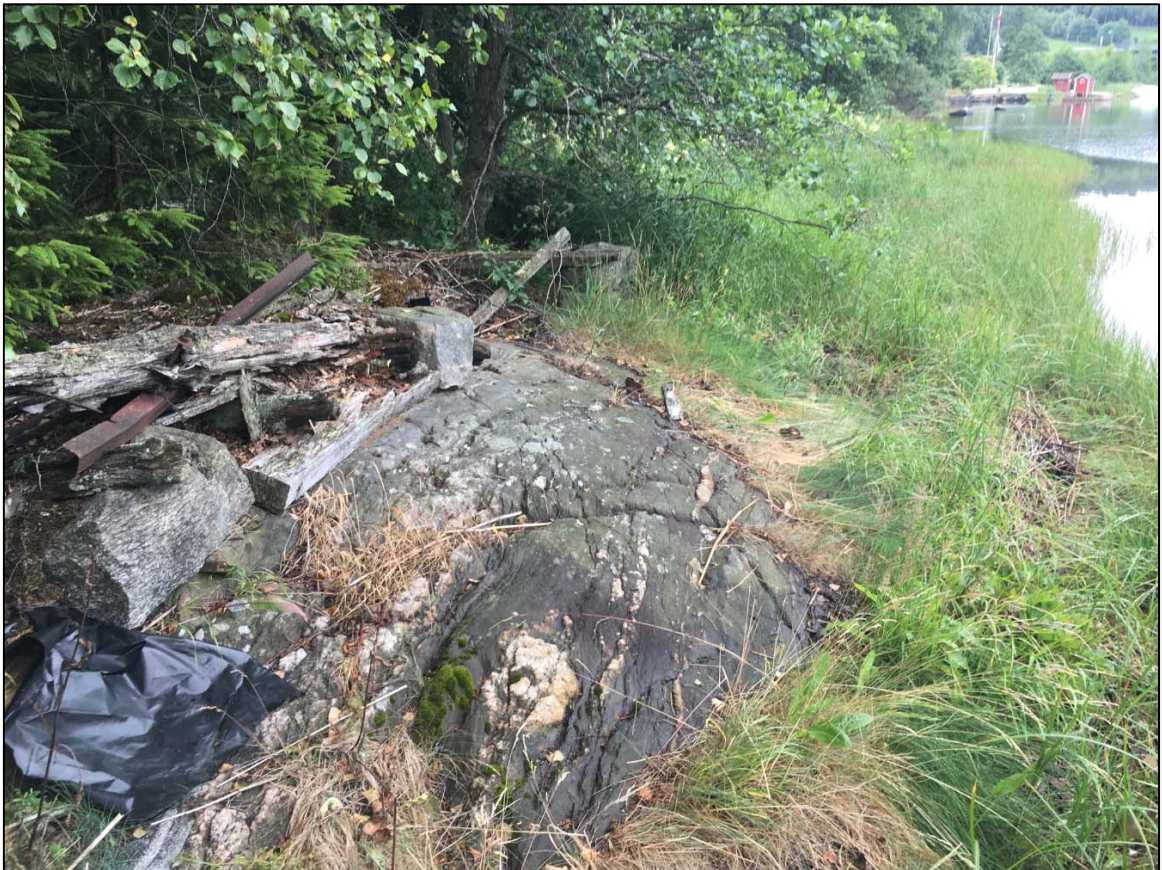
Figur 4. Bergblotningen som er registrert innenfor planområdet. Lagfjorden ut til høyre i bildet.

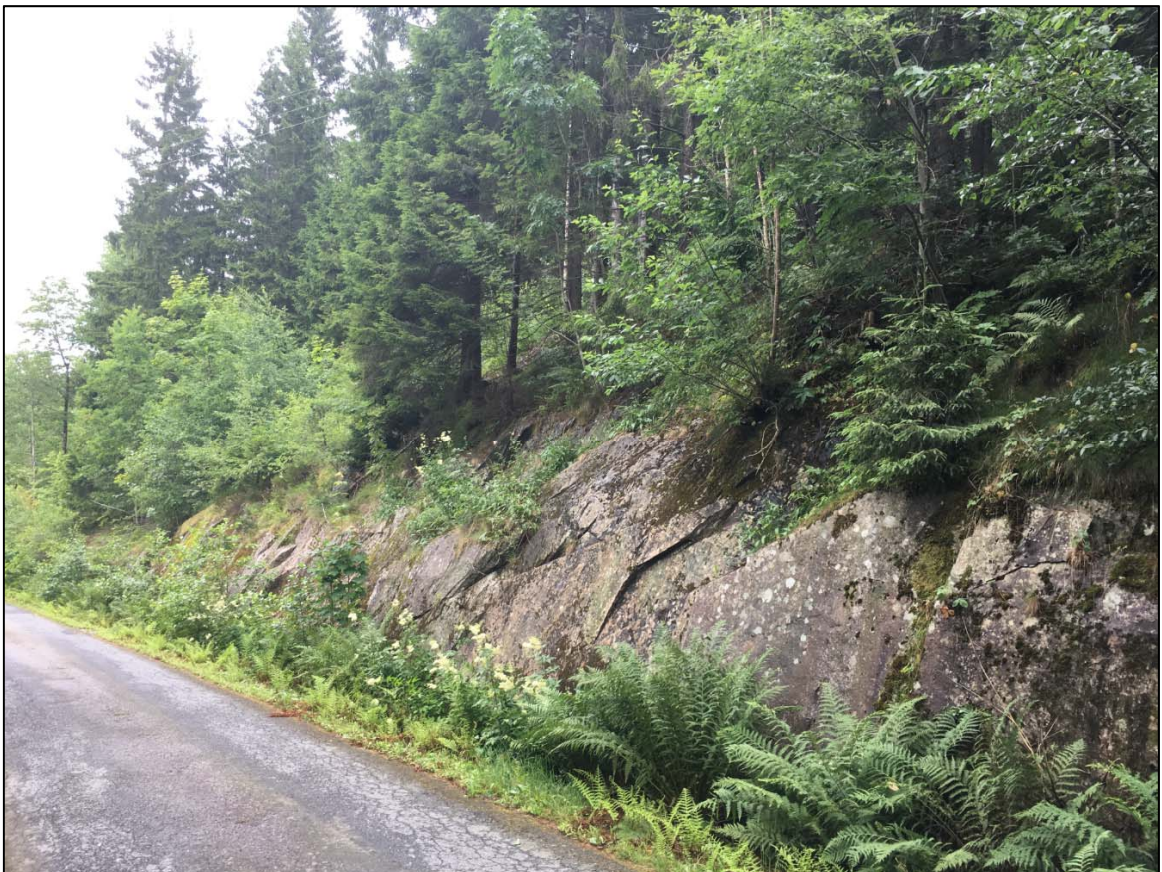
Sør/sørøst for planområdet stiger terrenget jevnt på mot Lagveien/Åkvåveien. Videre mot sør/sørøst stiger terrenget steilere på mot Gruveheia. Det ble registrert flere fjellblotninger i disse områdene (figur 2, 4 og 5).

Figur 5. Bergblotning rett utenfor planområdet. Ved veien ned til Lagveien 580.

Berggrunnen i planområdet består av gneis som er moderat oppsprukket og relativt storblokkig (figur 5, 8 og 9). Sprekkesetettheten er jevnt fordelt i bergmassen. Oppsprekingsmønsteret er regulært, med 3 hovedsprekkeretninger. For øvrig forekommer sprekker med orientering som avviker fra de gjentakende sprekkeseettene.

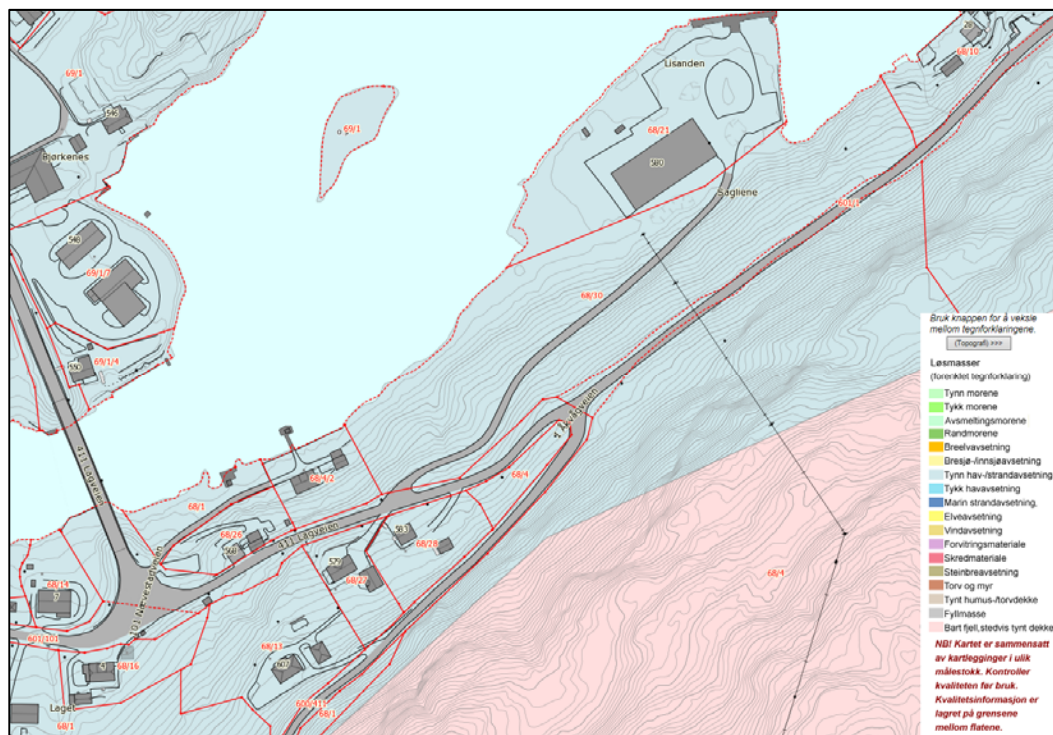
Løsmassekart fra NGU (figur 6) indikerer at planområdet er dekket av et usammenhengende eller tynt dekke av marine avsetninger over berggrunnen i et område med hyppige fjellblotninger. Tykkelsen på avsetningene er normalt mindre enn 0,5 m, men kan lokalt være større. Kornstørrelsen angis normalt ikke, men kan være alt fra leir til blokk.

Figur 6. Løsmassekart (ref. <http://geo.ngu.no/kart/losmasse/>). Blågrå farge indikerer tynne marine avsetninger.

NGU sine løsmassekart (figur 6) indikerer at planområdet er dekket av et usammenhengende eller tynt dekke av marine avsetninger over berggrunnen i et område med hyppige fjellblotninger. Dette understøttes av registreringer på befaringen. Det ble ikke observert tegn til riss, sprekker i løsmassedekket eller rester/spor etter tidligere løsmasseskred. Faren for løsmasseskred/-utglidning i planområdet anses derfor som svært liten.

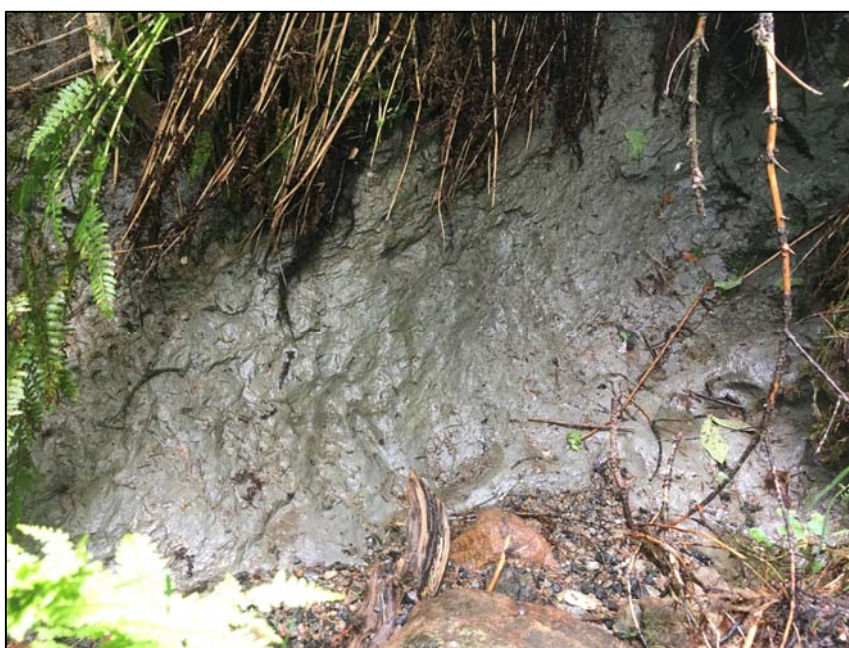
Dette understøttes av registreringer på befaringen, der det ble observert en del steinblokker som ligger på bakken i området. Dette kan også være rester av moreneavsetninger fra siste istid. I bekkeløpet, sør i planområdet ble det observert mer finkornete avsetninger i form av silt/leire der det stedvis var iblandet grus (figur 7).

Figur 7. Silt/leire langs bekken som renner gjennom den sørvestlige delen av planområdet.

Ved nedbør over lang tid eller i perioder med ekstremnedbør, er det vår vurdering at det kan oppstå erosjon av løsmasser langs bekkeløpet og muligens gå over sine bredder. Bekken vil derfor kunne ha uønskede konsekvenser for planområdet under slike forhold.

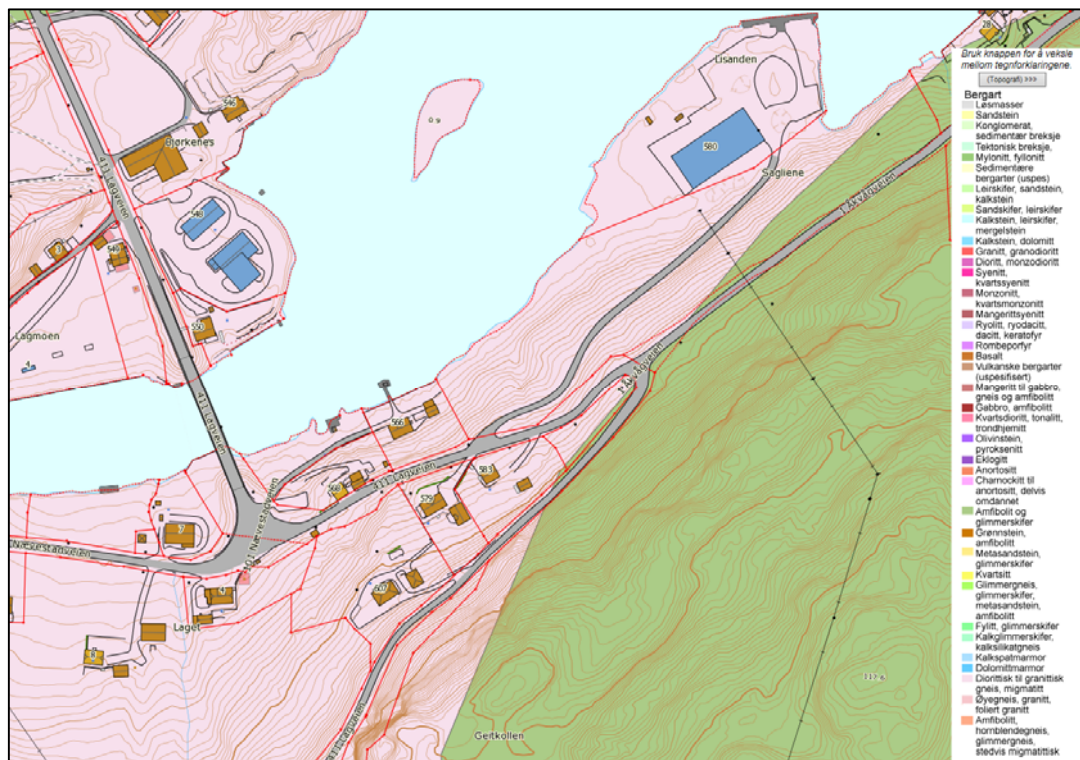
Figur 8. Berggrunnskart (ref. <http://geo.ngu.no/kart/berggrunn/>). Rosa farge indikerer gneis.

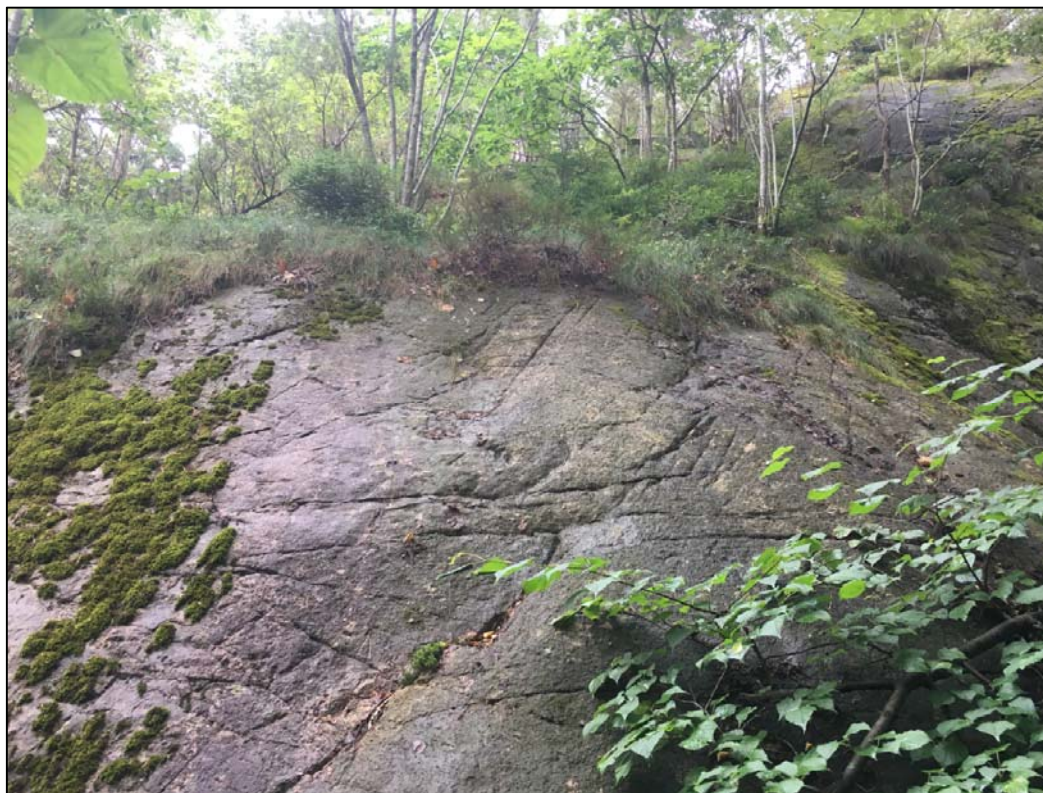
Figur 9. Moderat oppsprukket og storblokkig berg. Bildet er tatt utenfor planområdet og fra området sør for Åkvåveien.
