SLUTTRAPPORT

GRUNNARBEID RAMSDALEN

Felle Maskin AS hadde i 2018 grunnarbeidet for ny barneskule på Ramsdalsmyra. Tomta er fylt opp med sprengstein og masseutskifting er gjort ved fortrenging. Noko av steinen vart sprengt ut i Ramsdalen ved p-plassen, resten vart henta på AF-sitt veganlegg.

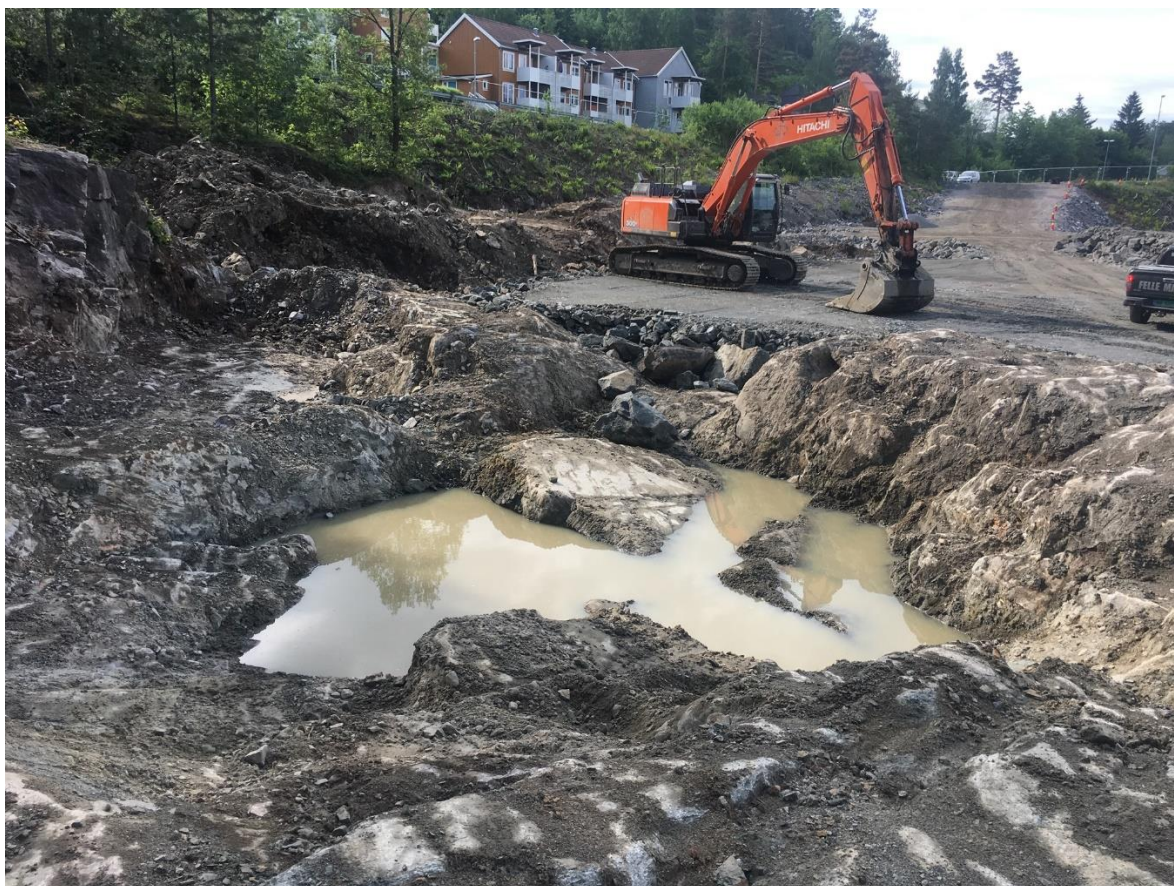
FIGUR 1: FJELL I DEN AUSTRE DELEN AV TOMTA. BILDE ER TEKE FRÅ NORDAUST.

I den austre delen av tomta er det fjell under fyllinga.

Bilde 1,2,3 og 4 viser fjell i den austre delen av tomta.

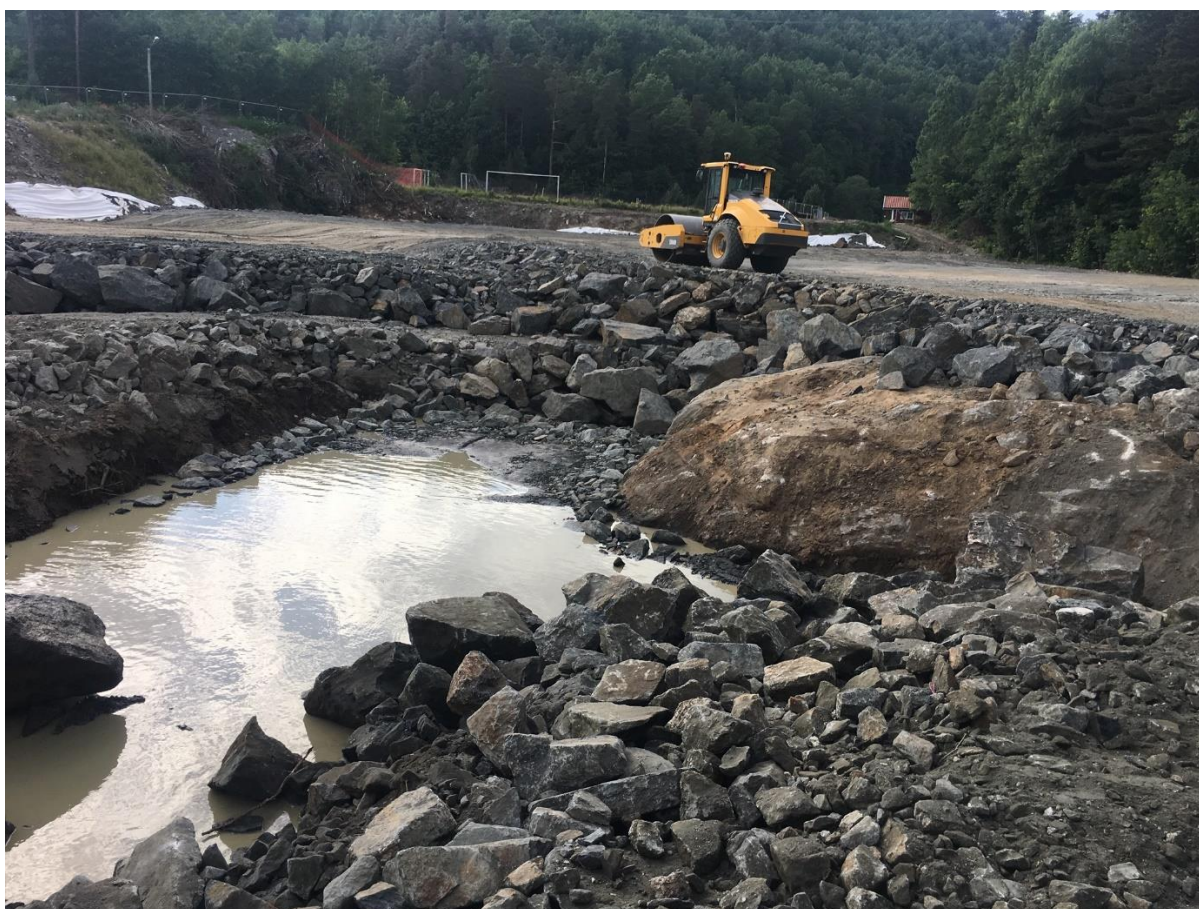
FIGUR 2: SKILLE MELLOM FJELL OG MYRFORTRENGING. BILDE ER TEKE FRÅ SØRAUST.

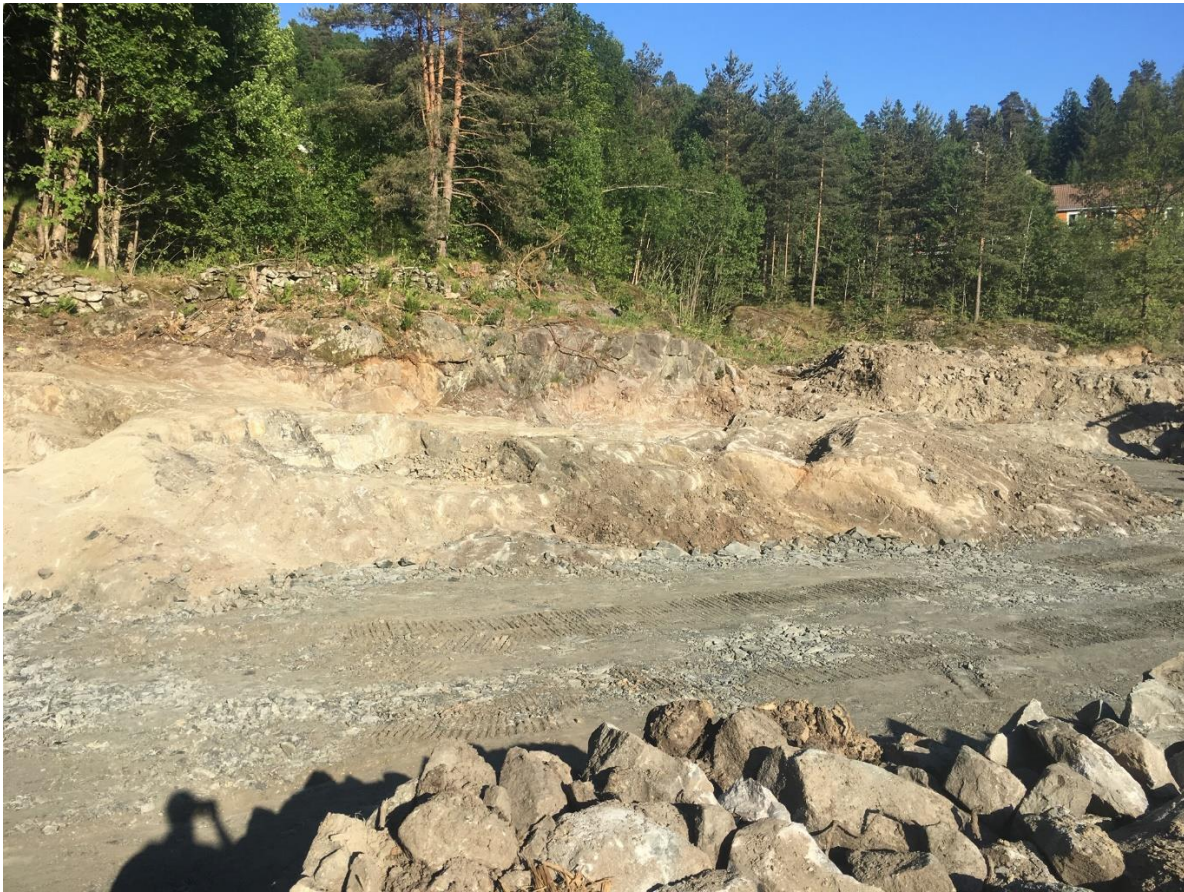
FIGUR 3: FJELL I DEN AUSTRE DEL AV TOMTA. BILDE ER TEKE FRÅ VEST.

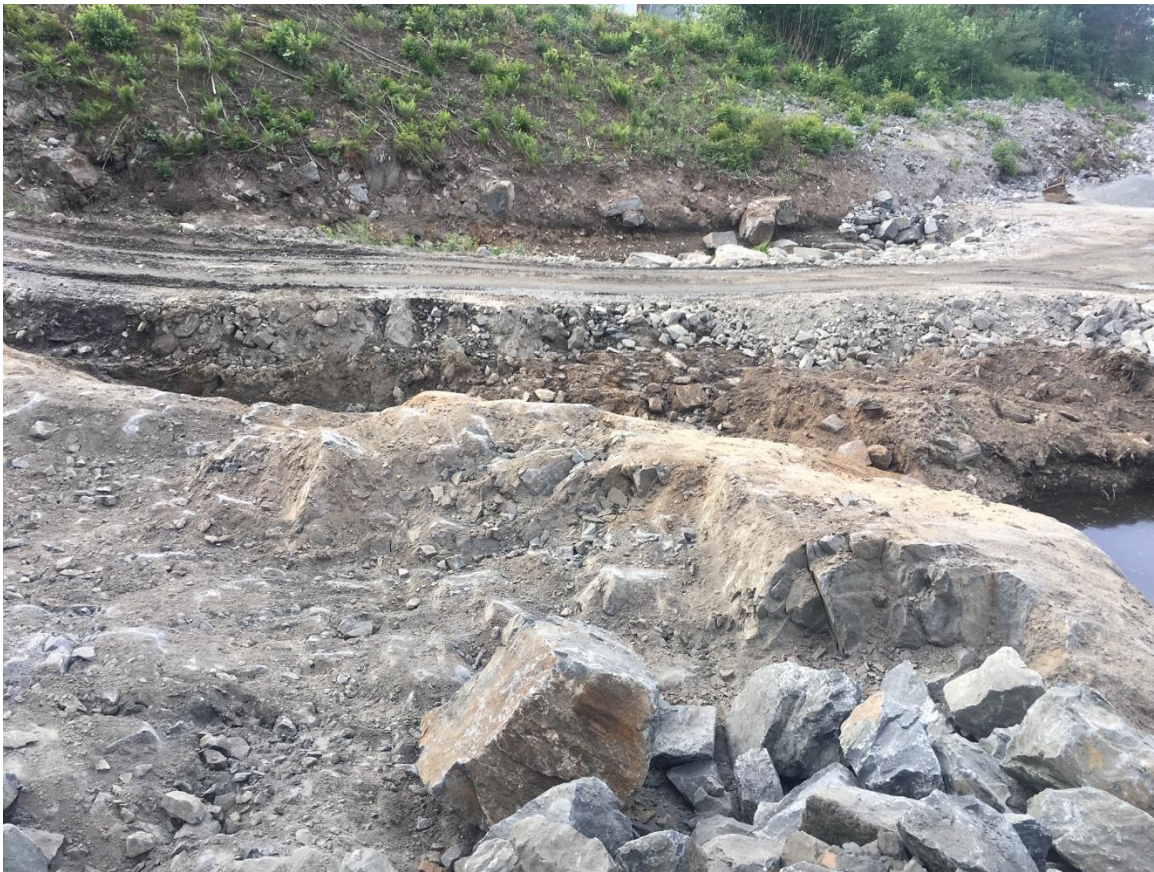
FIGUR 4: SKILLE MELLOM FJELL OG MYRFORTRENGING. BILDE ER TEKE FRÅ NORD, OG VISER DET SØRVESTLEGE HJØRNET AV TOMTA

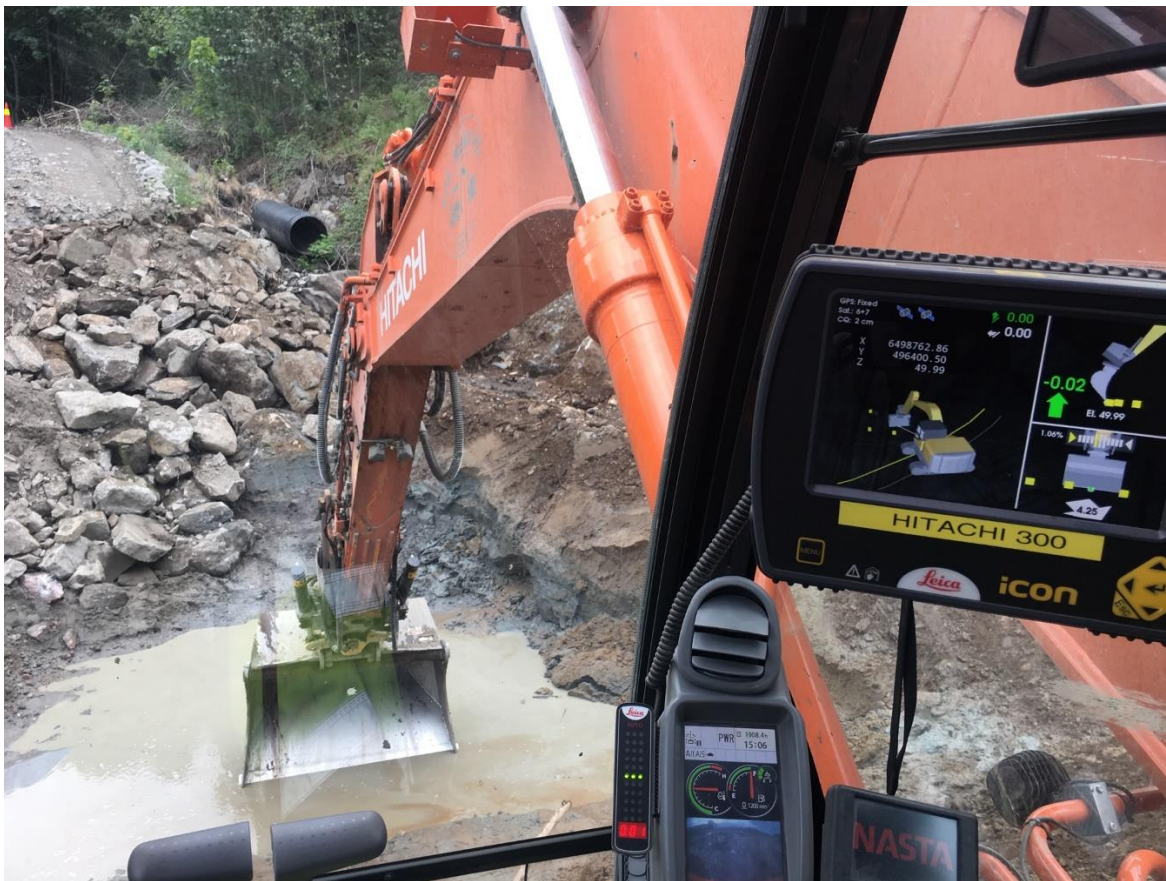
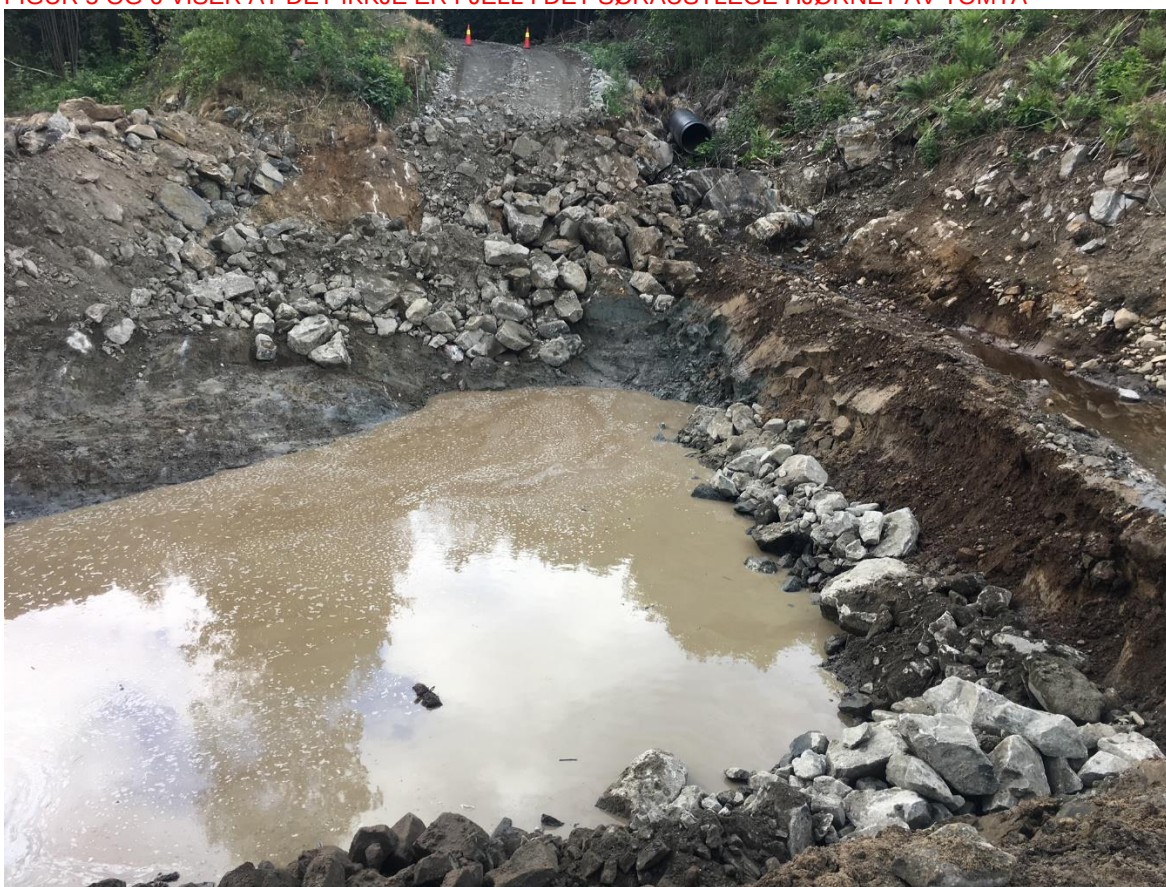
FIGUR 6

FIGUR 5 OG 6 VISER AT DET IKKJE ER FJELL I DET SØRAUSTLEGE HJØRNET AV TOMTA

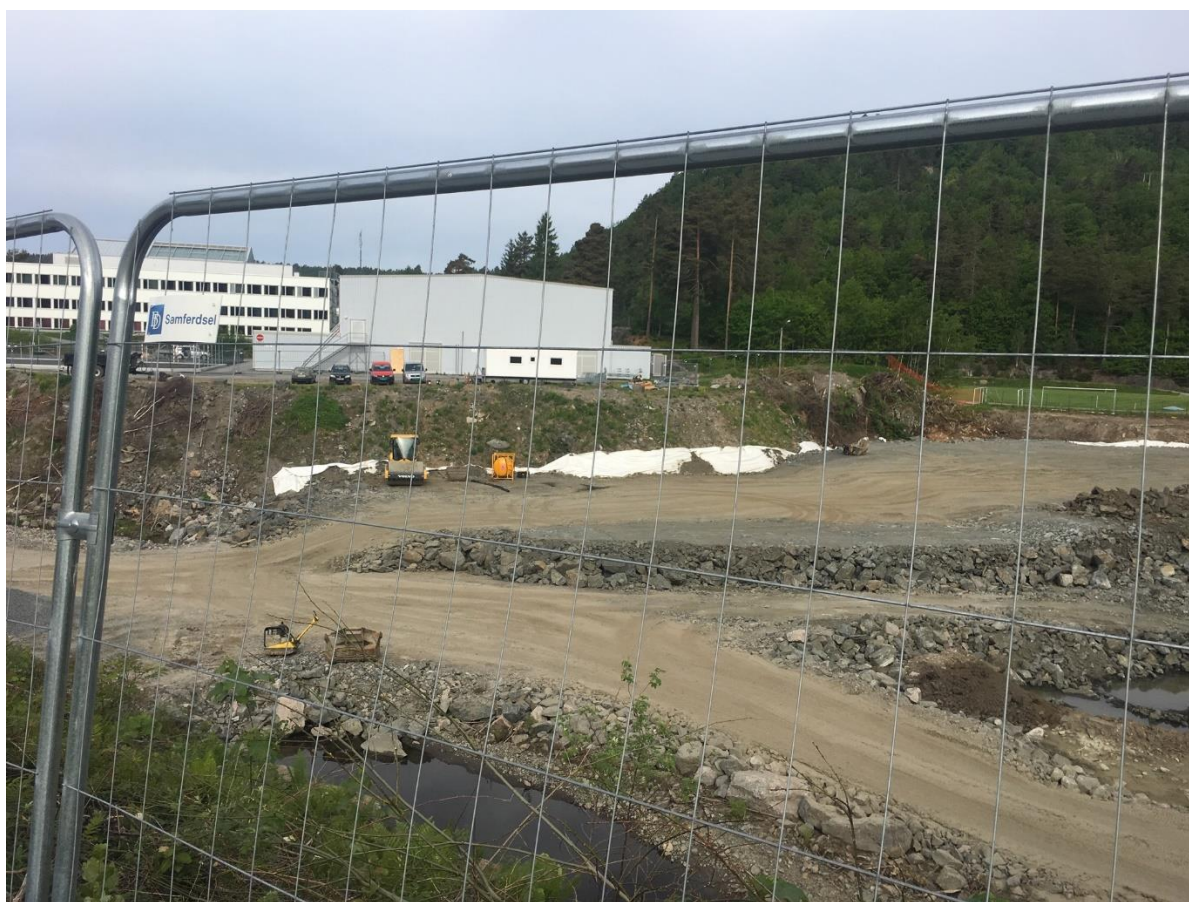
FIGUR 7: VISER DUK MOT EKSISTERANDE FYLLING MOT LYNGMYRHALLEN

Det er lagt fiberduk bruksklasse 5 (NorGeoSpec) mot eksisterande fylling. Figur 7,8,9 og 10 syner dette. Duken vart lagt med ein overlapp på min 1 meter. Fylling mot duken vart gjort med varsomhet, slik at duken ikkje revna. Kravet var at duken ikkje skulle glipe/revne meir enn 0,5 meter.

Bilda er frå når fyllingsarbeidet pågjekk.

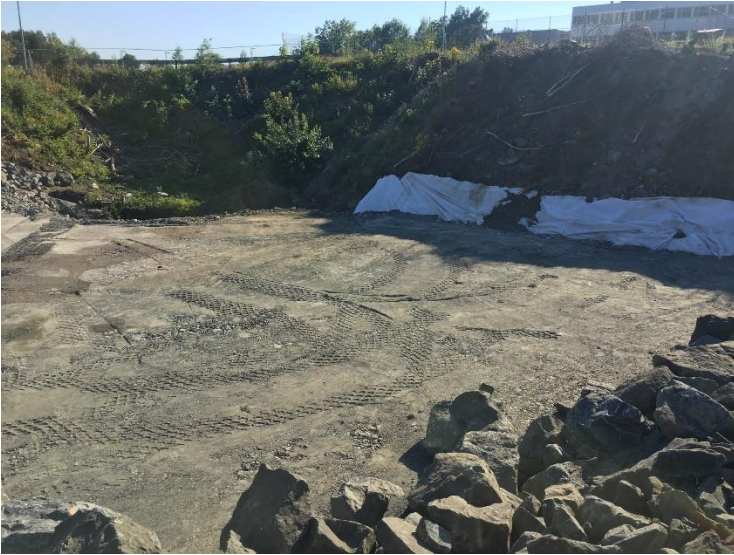
FIGUR 8: DUK MOT EKS FYLLING. BILDE ER TEKE MOT SØR VEST

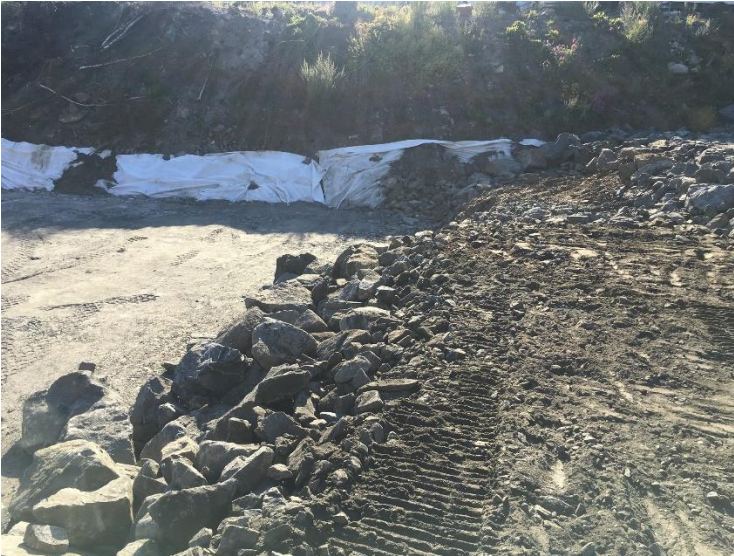
FIGUR 9 DUK MOT EKS FYLLING MOT LYNGMYRHALLEN

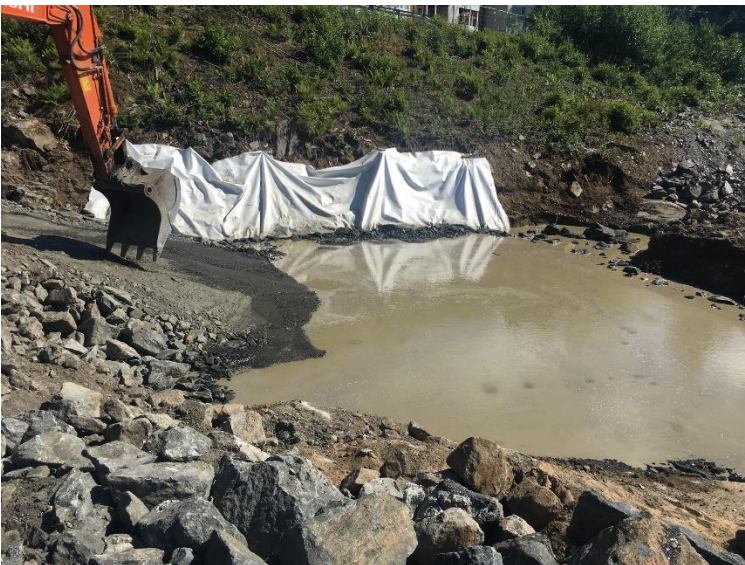
FIGUR 10: DUK MOT EKS FYLLING PÅ RAMSDALSVEGEN. BILDE ER TEKE MOT SØR.
