# SLUTTRAPPORT

## GRUNNARBEID RAMSDALEN

Felle Maskin AS hadde i 2018 grunnarbeidet for ny barneskule på Ramsdalsmyra. Tomta er fylt opp med sprengstein og masseutskifting er gjort ved fortrenging. Noko av steinen vart sprengt ut i Ramsdalen ved p-plassen, resten vart henta på AF-sitt veganlegg.

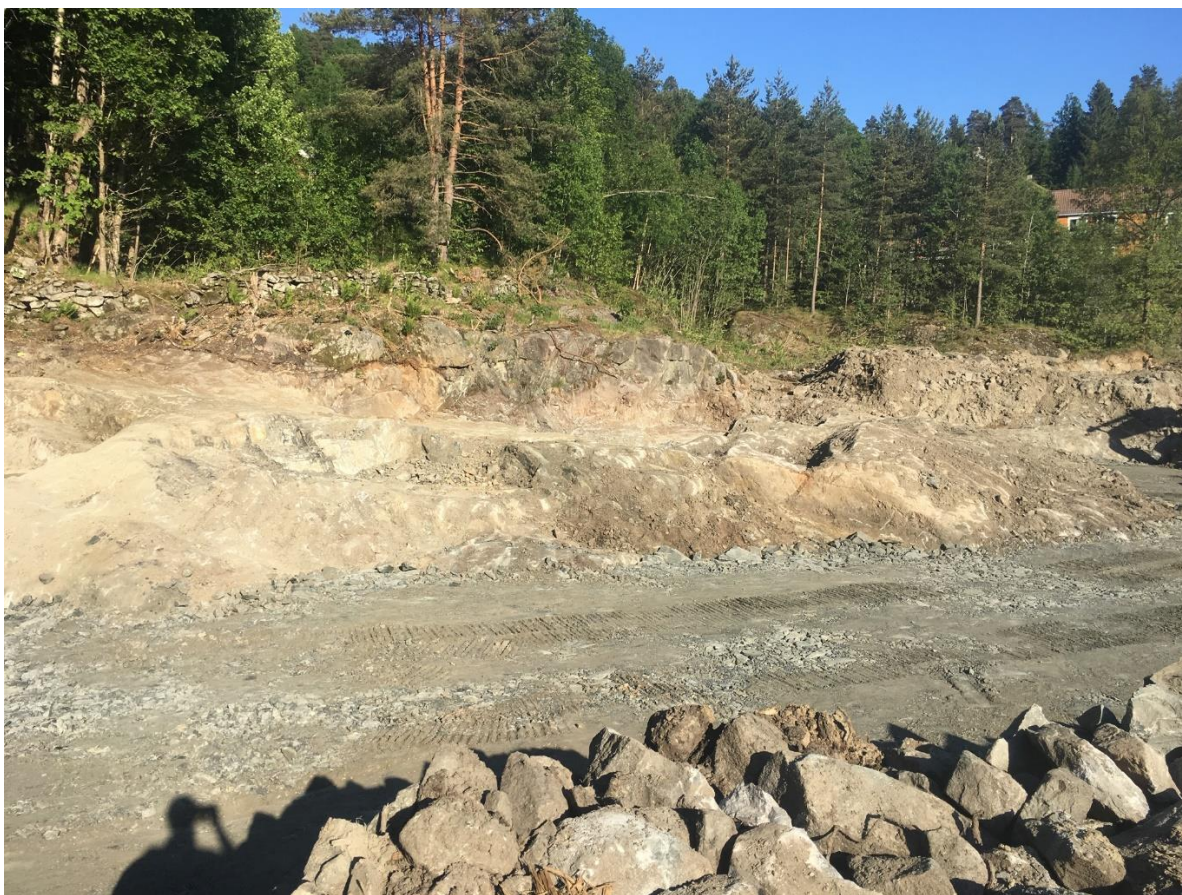
FIGUR 3: FJELL I DEN AUSTRE DEL AV TOMTA. BILDE ER TEKE FRÅ VEST.

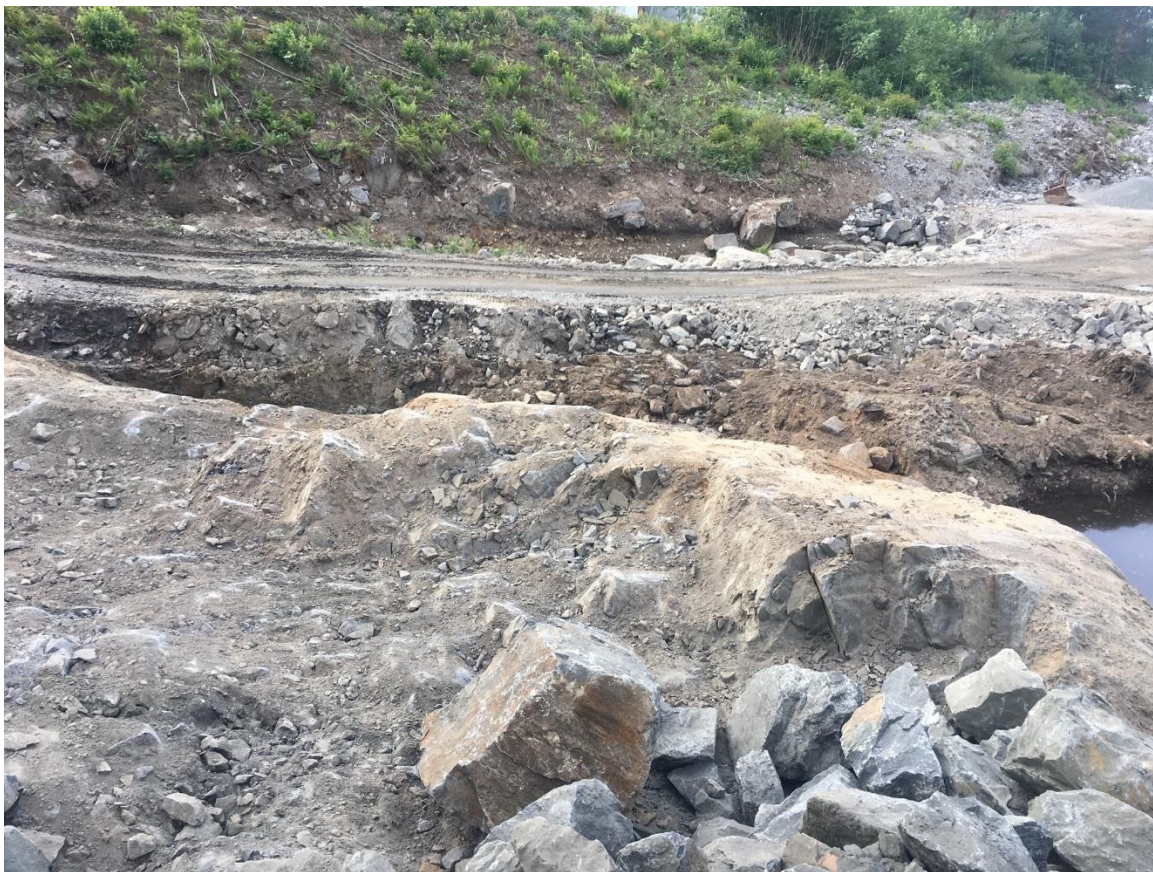
FIGUR 4: SKILLE MELLOM FJELL OG MYRFORTRENGING. BILDE ER TEKE FRÅ NORD, OG VISER DET SØRVESTLEGE HJØRNET AV TOMTA

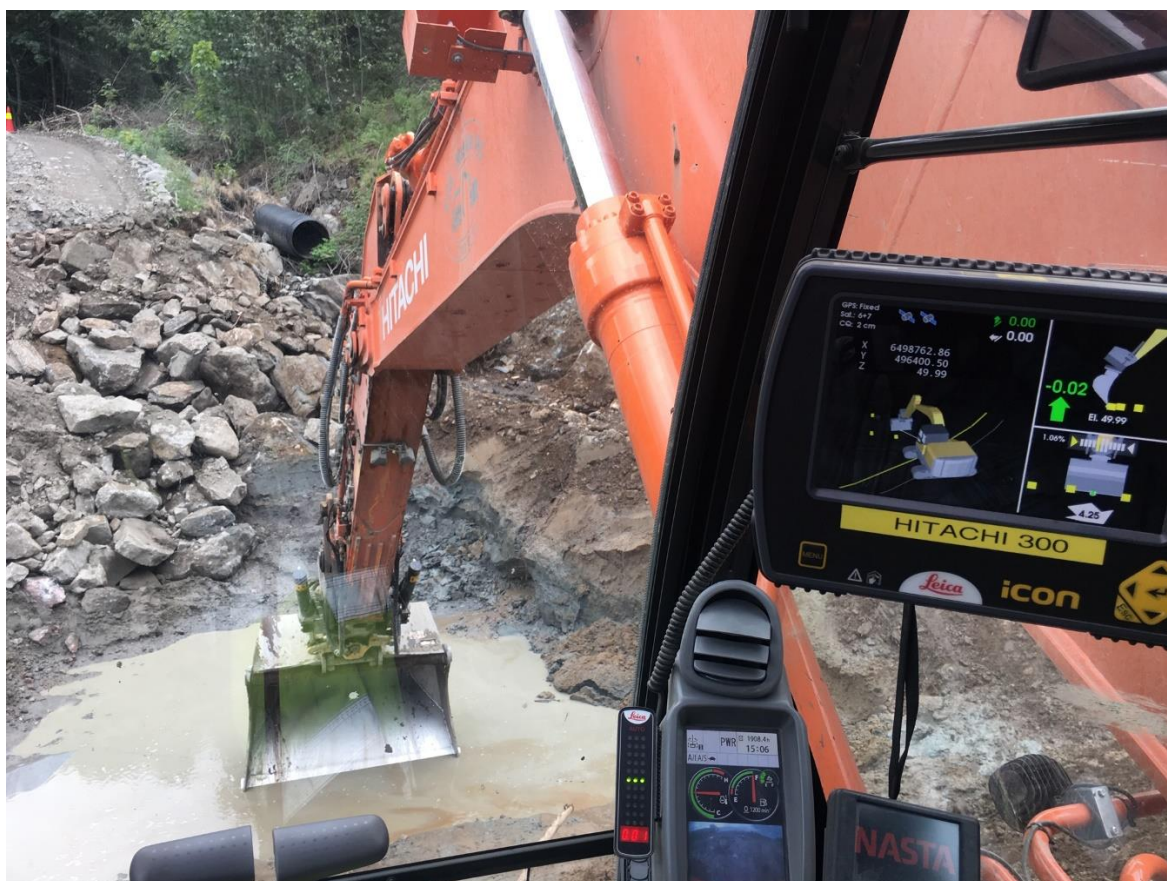
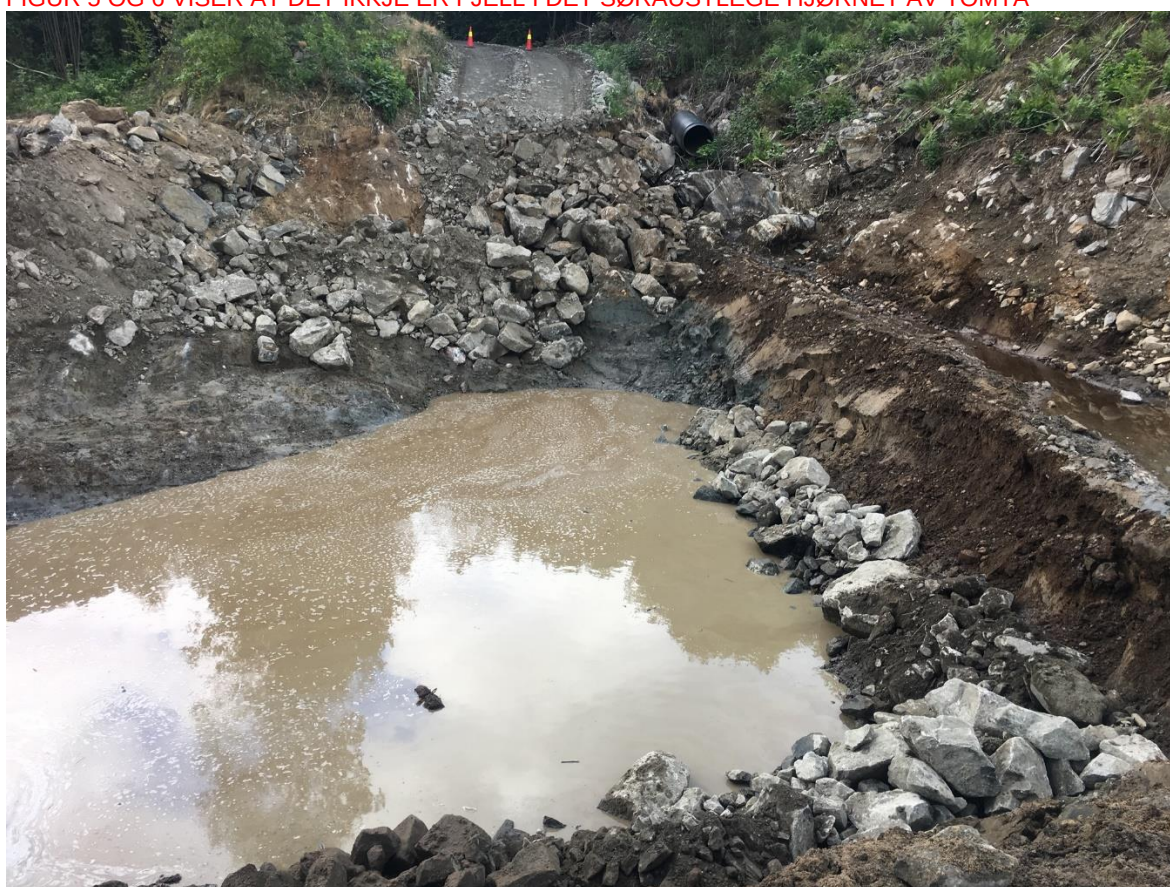
FIGUR 6

FIGUR 5 OG 6 VISER AT DET IKKJE ER FJELL I DET SØRAUSTLEGE HJØRNET AV TOMTA

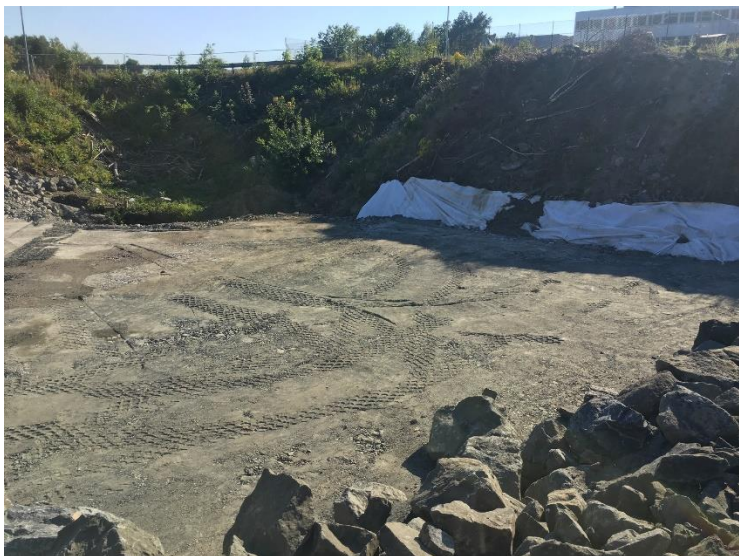
FIGUR 8: DUK MOT EKS FYLLING. BILDE ER TEKE MOT SØR VEST

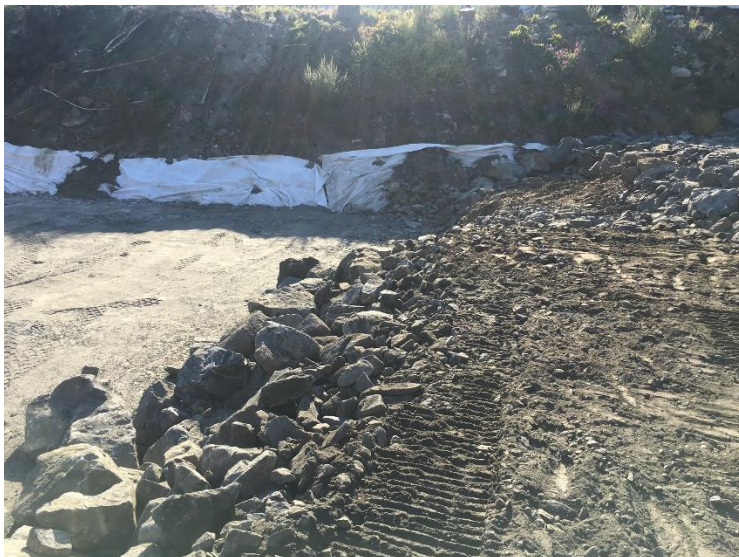
FIGUR 9 DUK MOT EKS FYLLING MOT LYNGMYRHALLEN

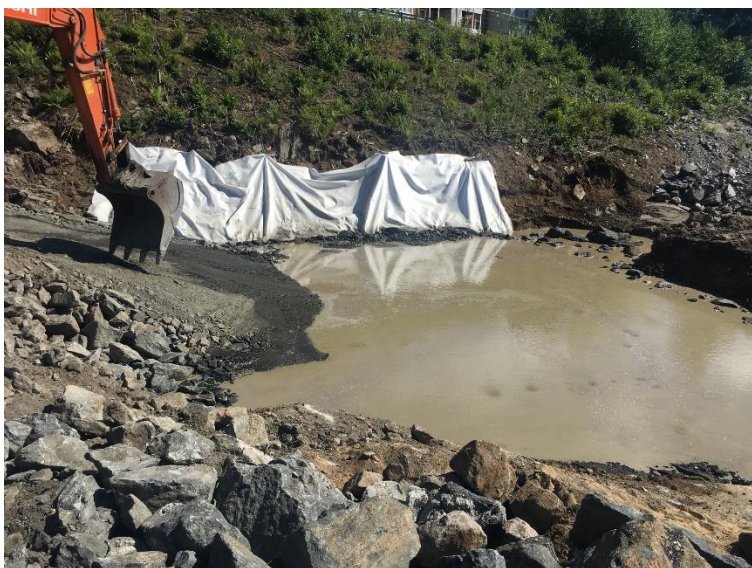
FIGUR 10: DUK MOT EKS FYLLING PÅ RAMSDALSVEGEN. BILDE ER TEKE MOT SØR.
